## **Kuşadası, Güvercinada Kalesi**

Emine TOK<sup>1</sup>

#### **Güvercinada Fortress (Kuşadası)**

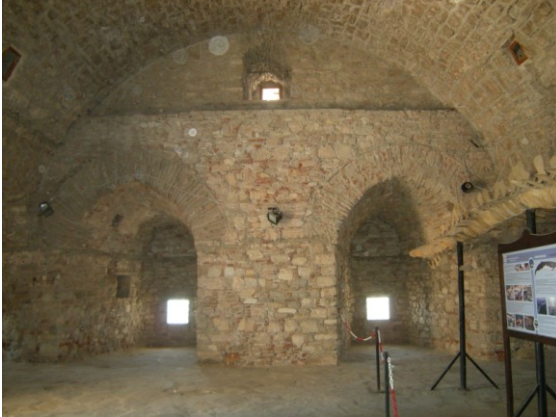
**Resim 3:** Kulenin içinden görünüş.

Kule, dıştan 15.7x17.35 m. boyutlarında olup, uzun tarafta basamaklı bir kaide üzerinde yükselir. Bu kaide kısmı aslında bir sarnıçtır ve kısmen gömülü tonozlu bir mekandan ibarettir. Üst örtü beşik tonozdur. Duvarlar, top bataryaları için açılmış ve üzeri gemi teknesi sivri kemerlerle desteklenen masif ayaklarla genişlemiştir (Resim 3). Bu kemerlerin dışa yansıyan yüzleri, tüm cephelerde izlenebilmektedir.

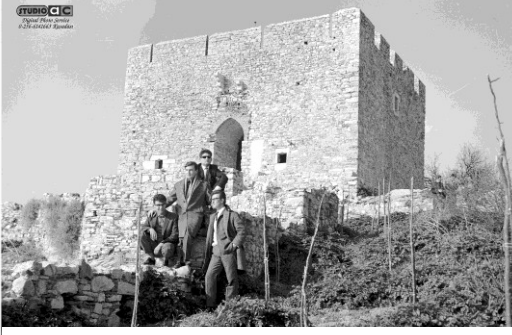
**Resim 4:** Kuleye girişi sağlayan kapı, güney cephe (Studio AC Arşivi'nden).

Kuleye giriş, güney cephededir. Cephe ortasında sivri kemerli bir giriş açıklığı bulunmaktadır. Kemerli kapının çeşitli dönemlerde geçirdiği onarım izleri halen okunmaktadır (Resim 4). Top bataryaları için açılmış pencerelerle derin şekilde parçalanmış dış duvarlar, batıda 3.55 m., yarlarda 3.05-3.10 m. ve doğu duvarda yalnızca 2.04 m.

Kuleye giriş güney cephe ortasına yerleştirilmiş üzeri gemi teknesi sivri kemerle örtülü kapıdan sağlanır. Kapıya merdivenli bir platformla ulaşılır (bkz. Resim 4). Kapının üst kesiminde profilli mermer konsollar görülür ki araştırmacı M. Wiener bunların orijinalde girişin önünü örten ahşap sundurmayı taşıdığını düşünmüştür. Ahşap bir sundurma için boyutları çok büyük ve konumu çok yüksektedir. Kaldı ki bir savunma yapısında ahşap sundurmanın uygulanması pek doğru değildir. Öyle ise bu konsollar orijinalde nasıl bir işlev üstlenmişlerdi? Bu bağlamda, kale mimarisinde kullanılan birimler ve minyatürlerde bu birimlerin kullanımları yol gösterir. Hemen kapı üstünde ve oldukça yüksek kotta olan bu konsollar orijinalde, duvardan çıkma yapan bir savunma birimini taşıdığı düşünülmektedir. Kapı savunmasında üstteki düz çatı ile doğrudan bağlantılı olan bu çıkmanın altında bir boşluk bulunuyordu ve bu boşluktan savunma devam ediyordu. Benzer örneklerine Ege denizi kıyılarındaki kalelerde de rastlanan bu uygulamalar, tüm ortaçağ kalelerinde savunmaya yönelik olarak yaygın bir şekilde kullanılmıştır<sup>16</sup>. Kapının iki yakasında top bataryalarının dışarıya açılmasını

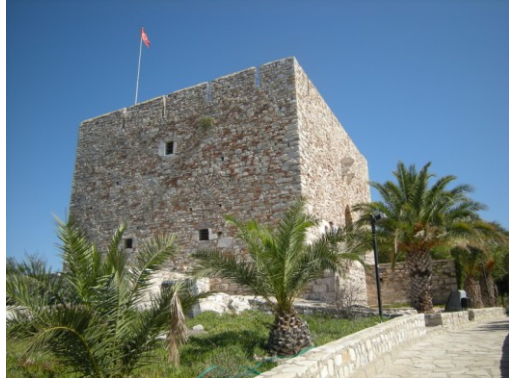
**Resim 7:** Kulenin kuzey cephesi

Kare platform üzerinde yükselen kuzey cephe son derece sağırdır. Cephede sadece belirli bir yükseklikte top bataryalarının dışarıya açılmasını sağlayan kare şekilli 2 açıklık, üstte de bir açıklık bulunmaktadır (Resim 7). Açıklıkların etrafı beyaz mermerden bloklarla çevrilmiştir. Bu bloklar güney cephedeki gibi devşirme malzemelerdir. Üst çerçeveyi oluşturan mermere kaş kemer formu verilmiştir. Üç batarya çıkışının üst kesiminde içteki kemerlerin dışa yansıyan yüzü bulunmaktadır. Yakın zamanda çekilen fotoğraflarda, bu perde duvarlar tahrip oldukları için pencere boşlukları izlenimi vermektedir (Resim 8). Ancak orijinalde kemerlerin içleri doluydu. Eski fotoğraflarda, cephenin üstündeki geniş korkuluk duvarlarının büyük bölümünün yıkık olduğu görülür. Mazgal dişlerinden kuzeybatı köşedeki ve doğudan ikinci diş tamamen, diğer kesimler kısmen kayıptır. Ancak burada önemli bir ipucu dikkati çeker. Dışardan birinin içinde mazgal pencere açıklığı korunmuştur. Simetri esası ve savunma yapılarının tasarımları kıstas alındığında, olasılıkla diğer dişlerin içinde de mazgal açıklıklar beklemek yanlış değildir.

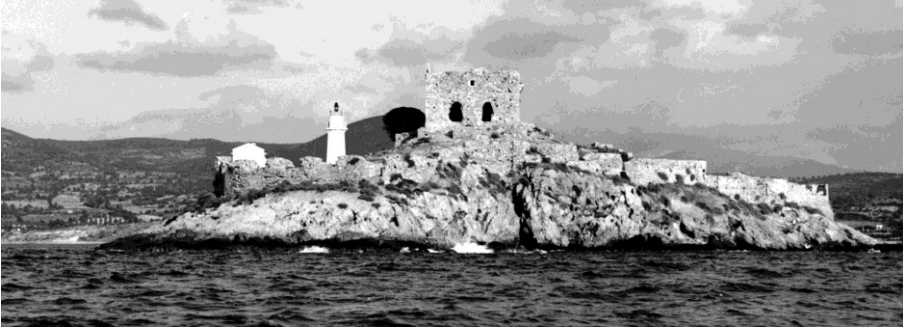
**Resim 8:** Kuzey yönden görünüş (Studio AC Arşivinden)

Eski fotoğraflarda, kaleye giriş merdivenlerinin yönünün farklı olduğu görülür (bkz. Resim 8). Merdivenler, güney yönde başlıyor ve dirsek yaparak kapıya doğru ulaşıyordu. Bu sistem, savunma için uygun gibi görünse de kaleye mühimmat taşımak için uygun değildir. Restorasyon öncesine ait bu görünüm, muhtemelen kale kapısının deprem ile yıkıldığı 1850 li yıllara ait olmalıdır. Onun öncesinde ise, gülle, top gibi malzemenin giriş-çıkışının rahatça yapılabileceği bir rampa düşünmek daha mantıklı olacaktır. Bu durumda, kapıya giriş bölümünün en az üç kez değişikliğe uğradığı söylenebilir. Kaldı ki tali kapıya çıkışı sağlayan rampa bu düşüncemizi kuvvetlendirmektedir.

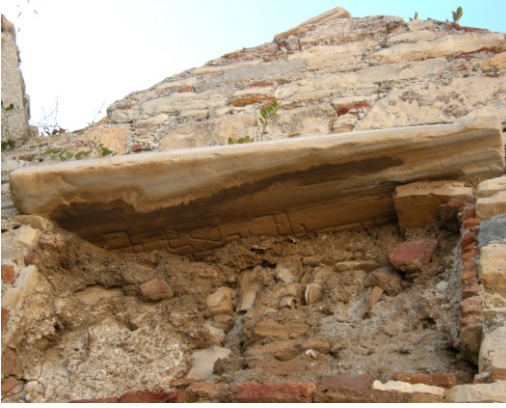
**Resim 13:** Girişin üzerindeki devşirme blok.

Bazı araştırmacılar, kapı üstündeki boşlukta, bir kitabe ya da Osmanlı arması bulunduğunu ileri sürmektedirler. Ancak günümüzde, üzerindeki bezemenin nasıl olduğuna dair hiçbir belge yoktur. Düşen kitabe boşluğunda, çerçeve olarak kullanılmış gri mermerden bir yassı paye ortaya çıkmıştır. Bizans dini yapılarında görülen ve ikiz ya da üçüz pencerelerin üzerine oturduğu yassı paye, tam ortadan kesilerek üzerine Ermenice bir yazıt kazınmıştır. Anlaşılan o ki bu devşirme taş da, 3. kullanımda kaleye getirilerek kitabe çerçevesi yapılmıştır (Resim 13).

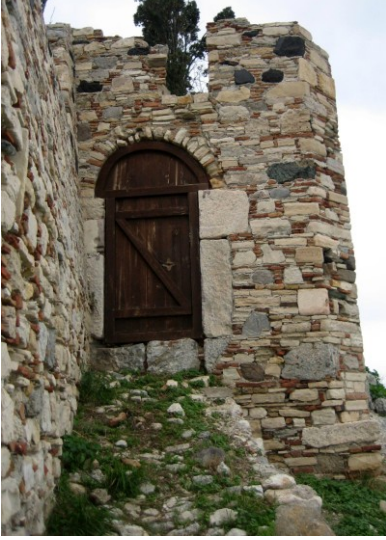
**Resim 14:** Tali giriş. Son restorasyon öncesi görünüşü.

Kapı, yalnızca huruç hareketi için kullanılıyor olmalıdır. Restorasyon öncesine ait eski fotoğraflarda kapının önünde bir rampa bulunduğu ve üst kesiminin kısmen yıkık olduğu görülür. Bu rampa halen mevcuttur. Kapının mermer söveleri sağlamdır. Yıkıntının şeklinden ve kalan kemer eğrisi izlerinden, kapı üstünün orijinalde kemerli olduğu anlaşılmaktadır. Nitekim 1970 li yılların başında yapılan restorasyonda yıkık alanlar tamamlanmıştır. Kapının solundaki duvarın köşesi pahlıdır (Resim 14).

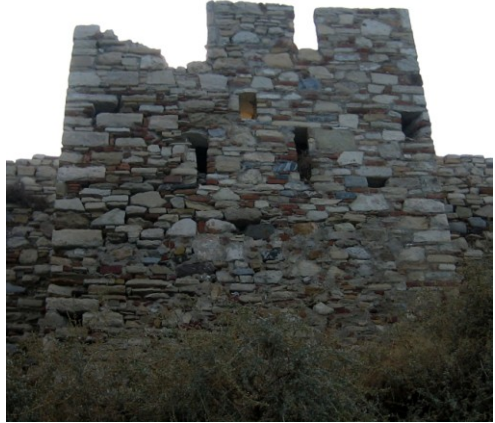
**Resim 15:** Dış surları takviye eden kulelerden birinin görünüşü.

Dış surlarda, ana kapı çevresindekiler hariç, iki kule bulunmaktadır (Resim 15). Bu kuleler kuzeye bakarlar. Dörtgen planlıdır. Kulelerden kuzeydoğudaki, orijinalde iki katlı planlanmıştır. Ancak sonradan içi moloz ile dolmuştur. Günümüzde kulenin üst kat seviyesi görülmektedir. Kayıplar olsa da kuzey, batı ve doğu cephelerin her birinde, üst kat seviyesinde, ikişer mazgal pencere açılmıştır. Kuzey yöndeki pencereler yıkılmıştır. Ancak kalan izlerden mazgal pencerelerin oranlarının, diğerleri ile simetrik olduğu anlaşılmaktadır. Duvardaki kayıplar aynı zamanda yapının inşa tekniğine ilişkin izleri de ortaya çıkartmıştır. Duvar içine yerleştirilmiş yatay ve dikey yönde atılan ahşap hatılların (hatıl ızgara tekniği) bir kısmı halen sağlamdır. Bu burcun alt seviyesinde de mazgal açıklıklar bulunmaktadır. Bu kulenin cephe duvar örgüsü de diğer kesimlere göre daha sağlam

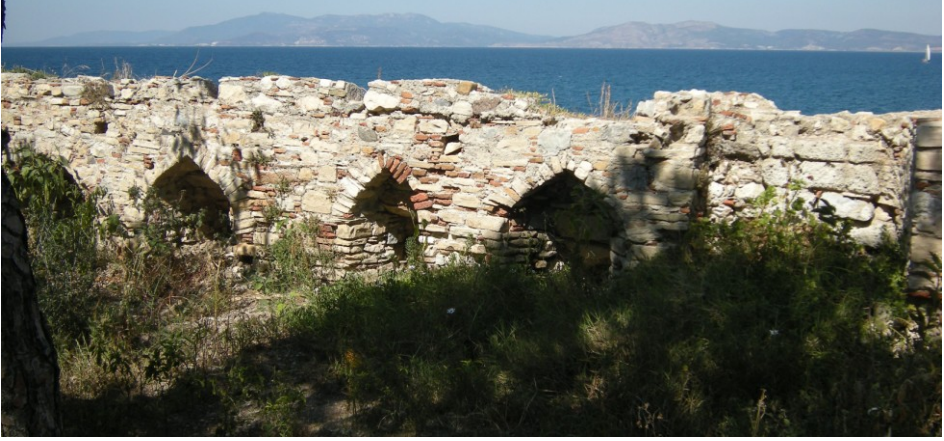
**Resim 17:** Dış surda bazı kesimler dayaklı tiptedir. Dayaklar birbirine gemi teknesi sivri kemerlerle bağlanmıştır.

Güvercin Ada kalesinde her iki tipi bir arada görmekteyiz. Özellikle ana giriş kapısının kuzeyindeki beden duvarında dayaklı tip kullanılmış, dayaklar arası gemi teknesi sivri kemerler ile bağlanmış, içlerine de

savunmayı kuvvetlendirmek amacı ile mazgal pencereler yerleştirilmiştir (Resim 17). Surda dayak ve kemerler ile elde edilen genişlik aynı zamanda üstteki seyirdim yolunun genişlemesini sağlamıştır. Orijinalde, seyirdim yerinin dişli korkuluk duvarı ile savunmaya katıldığını söylemek mümkündür. Böylece kapı önü çevresi iki katlı olarak hem ateşli silahlarla hem de muhtemelen seyirdimdeki dişli korkuluklara yerleştirilmiş toprakla çift katlı korunuyordu.

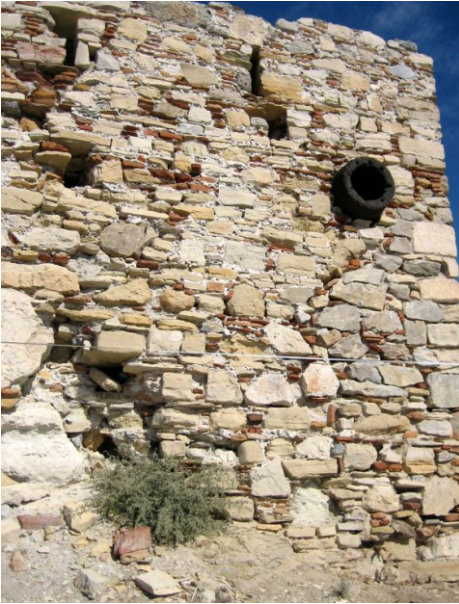
**Resim 19:** Güney yöndeki top çıkışı.

Adanın batı yönünde sık aralıklarla yerleştirilmiş geniş top mazgalları bulunmaktadır. Limanın savunması ve gemilerin limana yaklaşmasını önlemek amacı ile doğrudan uzak savunmaya yönelik planlanmıştır (Resim 18). Güneye doğru top mazgalları daha seyrek aralıklarla görülür. Bu yönlerde yine pencereci korkuluk duvarları bulunmaktadır. Güney yöndeki top mazgallarının yan taraflarında duvar yüzeyi savunma ve depolamaya uygun planlanmıştır. Elde edilen alanlara orijinalde mühimmat sıralanıyor olmalıdır. Topla savunmanın ön planda tutulduğu kesimlerde sur da diğer alanlara göre daha masiftir. Güney yöndeki son top/lumbar çıkışı diğerlerinden farklıdır. Doğrudan duvar içine açılmış boşluğa yerleştirilmiştir. (Resim 19).
